广东省深圳市“10·27”一般大型 游乐设施碰撞事故调查报告

深圳欢乐谷“10·27”设备碰撞事故调查组

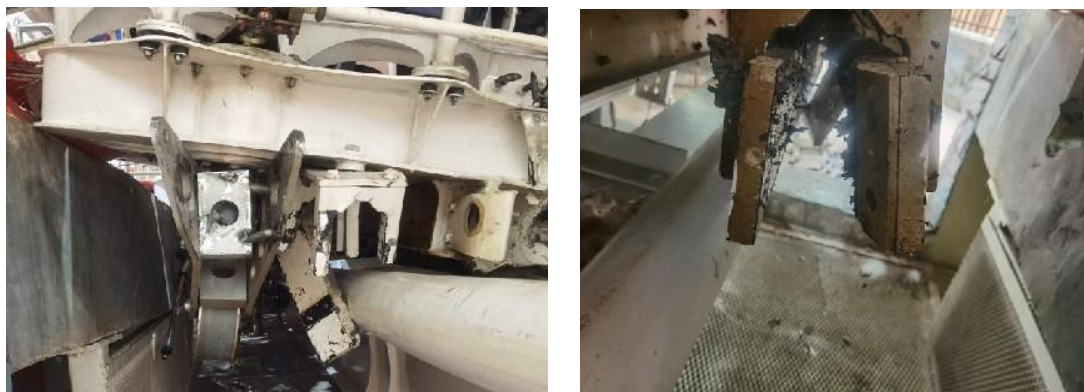
图 7 1 号车车体底部永磁体损坏情况

本次事故造成 1 号车车体底部 6 组永磁体全部损坏（图 7），3 个轮架掉落；2 号车左前轮架掉落；发射区制动段 1#至 6#涡流制动板被撞后均有明显变形和划痕。

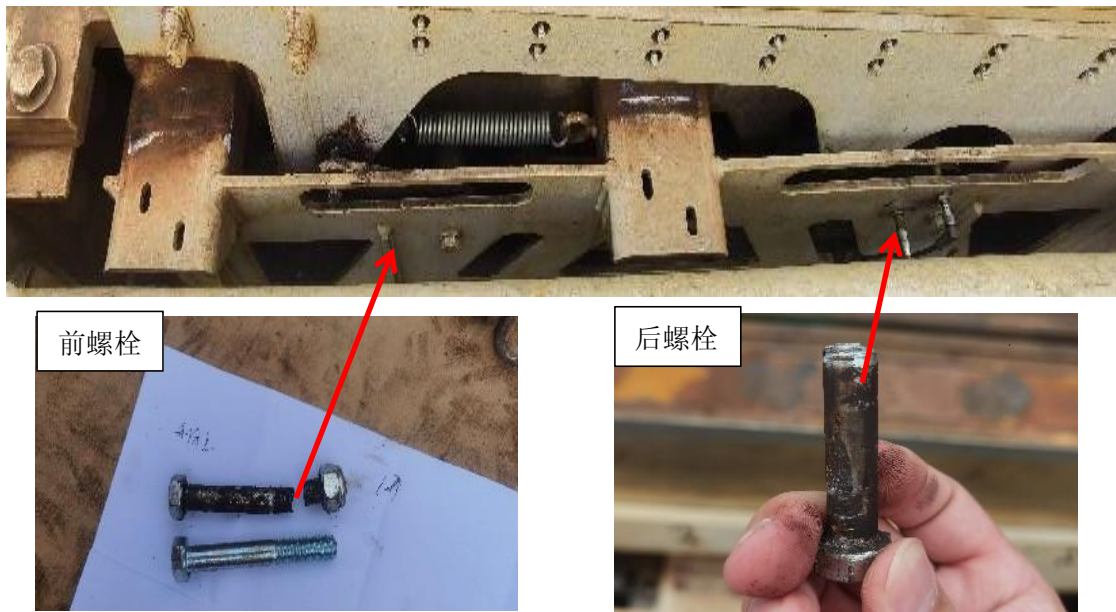
图 8 1#涡流制动板螺栓断裂图

事发时，事故设备发射区 1#涡流制动板后螺栓已疲劳断裂（图 8），导致涡流制动板在抬升时¹¹产生较大横向偏移，与前进的 1 号车永磁体发生刮碰又进一步增大了偏移量。因 1 号车未能越过轨道最高点，在重力作用下倒溜¹²，车体底部永磁体与 1#涡流制动板发生碰撞，并陆续与其它涡流制动板刮碰，造成车体永磁体完全损毁，制动功能失效，1 号车继续回退，与后方站台上的 2 号车发生碰撞。

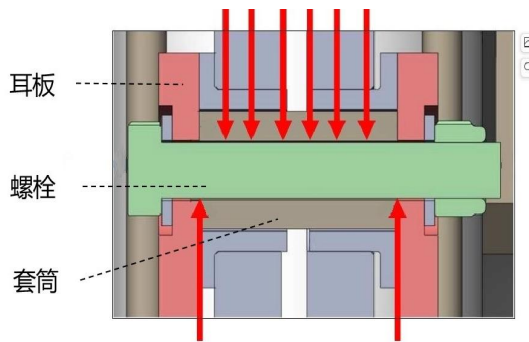
图 9 螺栓松动后受剪切力图

降机构后螺栓在长期运行过程中¹³松动，导致螺栓受到额外的剪切力（图 9），引起螺栓疲劳损伤。

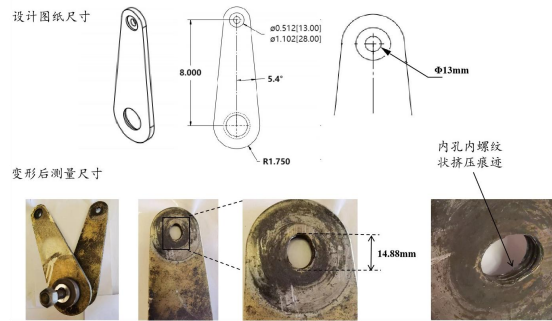
图 10 四连杆机构间隙增大(耳板磨损)

（2）涡流制动板四连杆机构耳板等零部件磨损（图 10），导致配合间隙加大，升降时松动的螺栓受到冲击，加速螺栓疲劳。

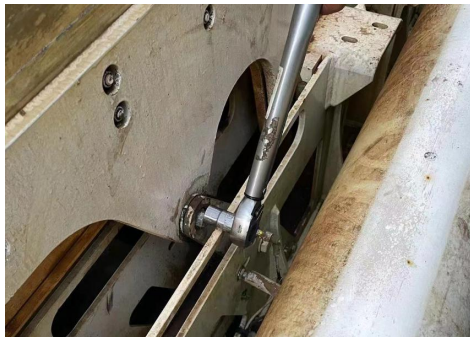
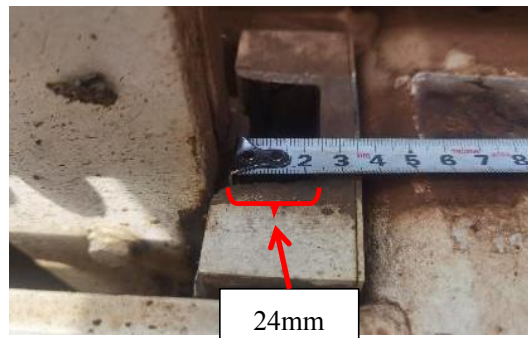
（3）涡流制动板限位块未完全卡入导向槽（图 11、12），涡流制动板抬升时晃动过大，增加了列车回退时发生碰撞的风险。

图 11 力矩扳手未能套入螺帽
(限位块未完全卡入导向槽时)

图 12 限位块未卡入导向槽
