广东省深圳市“10·27”一般大型 游乐设施碰撞事故调查报告

深圳欢乐谷“10·27”设备碰撞事故调查组

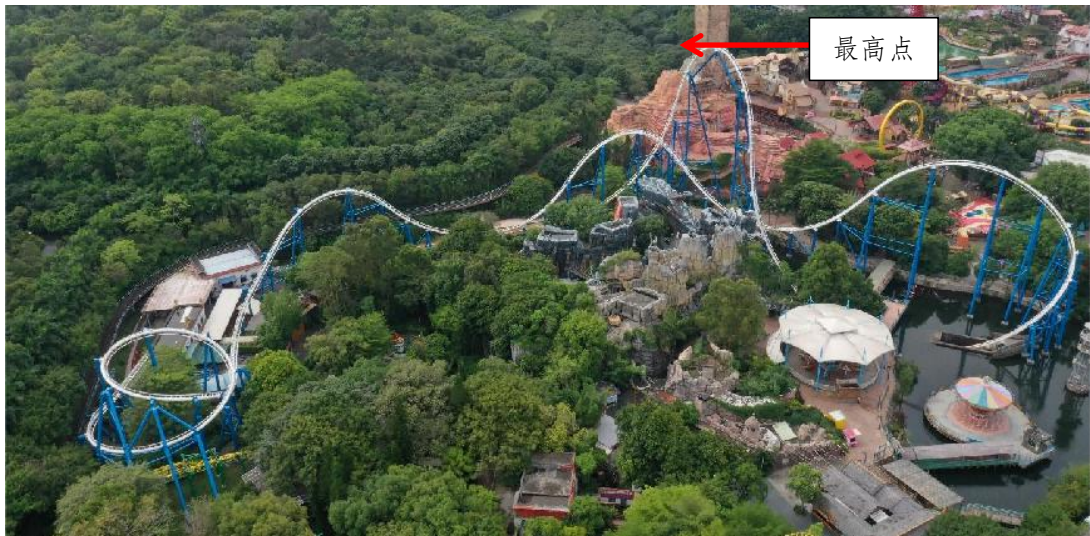
图 2 设备轨道图

事故设备（运营名称“雪域雄鹰”，产品编号 328，设备注册代码 62204403002011000028，图 2）是 S&S 公司于 2009 年制造的 A 级滑行车类大型游乐设施，由润昌公司⁴于 2011 年 5 月 24 日安装，于 2012 年 8 月 16 日办理了使用登记。该设备每年实施一次定期检验，最近一次定期检验日期为 2023 年 6 月 17 至 18 日，结论为合格，下次检验日期为 2024 年 7 月 1 日前。该设备设计使用年限 20 年，最高运行速度 135km/h，轨道高度 60m，轨道长度 887m，共配备 2 列列车，承载人数 24 人/列，具有单车运行或双车运行模式。

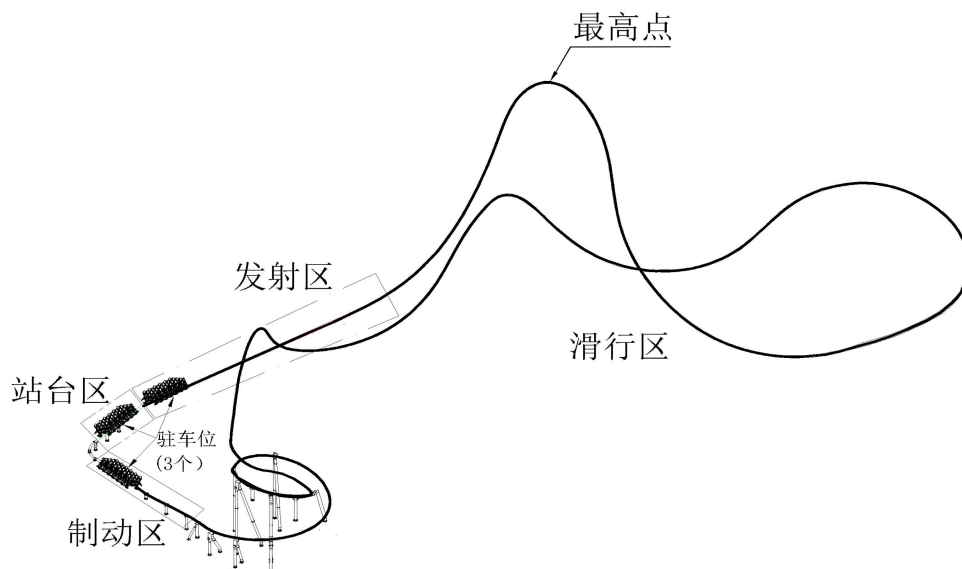
图 3 设备区段布置示意图

事故设备是一种气动弹射过山车，由 2 列列车、运行轨道（分四个区：站台区、发射区、滑行区和制动区，见图 3）、操作室和机房等组成。每列车上共 6 排 24 个座位，主要由底盘（包括涡流制动器的永磁体）、悬挂、轮架等组成。

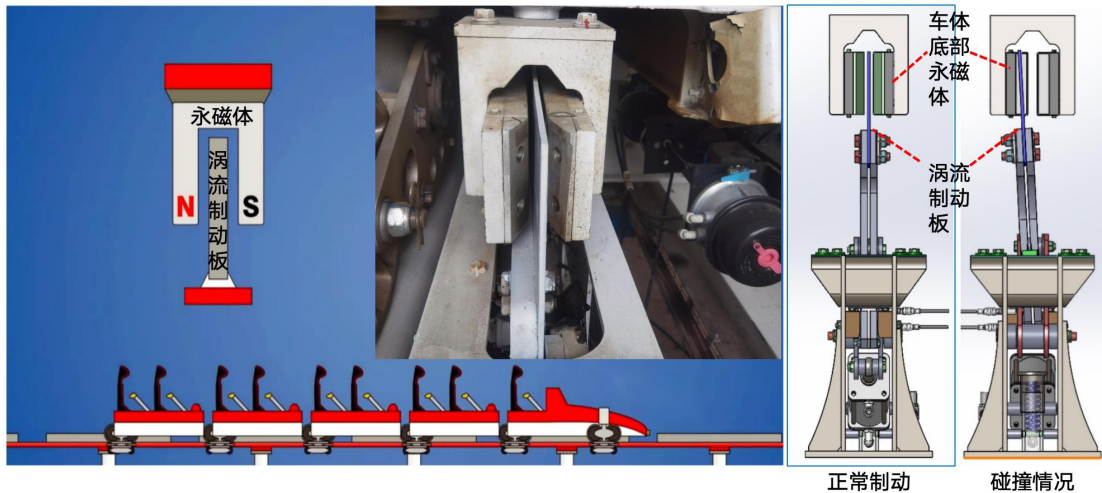
图 4 永磁涡流制动器示意图

事故设备制动装置为永磁涡流制动器，由安装在列车底部的永磁体和安装在轨道的涡流制动板组成（图4）。当涡流制动板穿过车体底部永磁体的磁场时，会产生涡流，进而形成一个与车体运动方向相反的制动力，使列车减速制动。

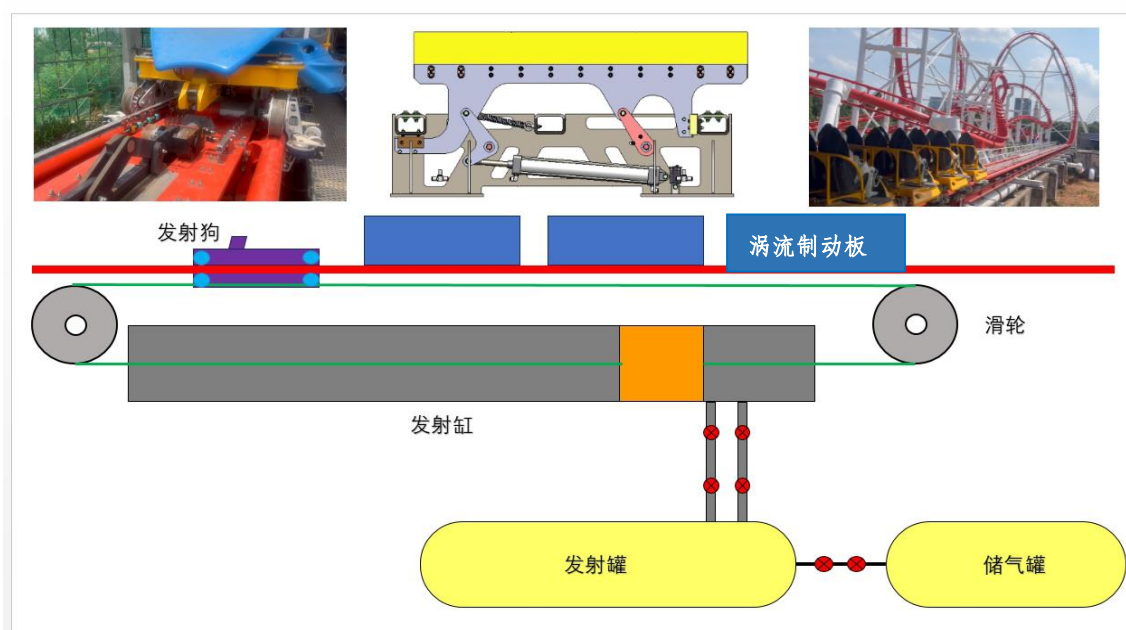
图5 设备发射传动链原理示意图

统检测到所有传感器正常后，发射罐和发射缸连接的发射阀门打开，大量高压气体快速输入到发射缸，发射缸活塞在高压气体的压力下快速运动。按照“发射缸活塞→钢缆→发射狗→列车”的传动链，使列车在发射区内加速运行，直至发射狗与列车脱钩(图5)。
